# LA MONTAGNE

# Les sentiers du Bec de l'Aigle en voie de convalescence

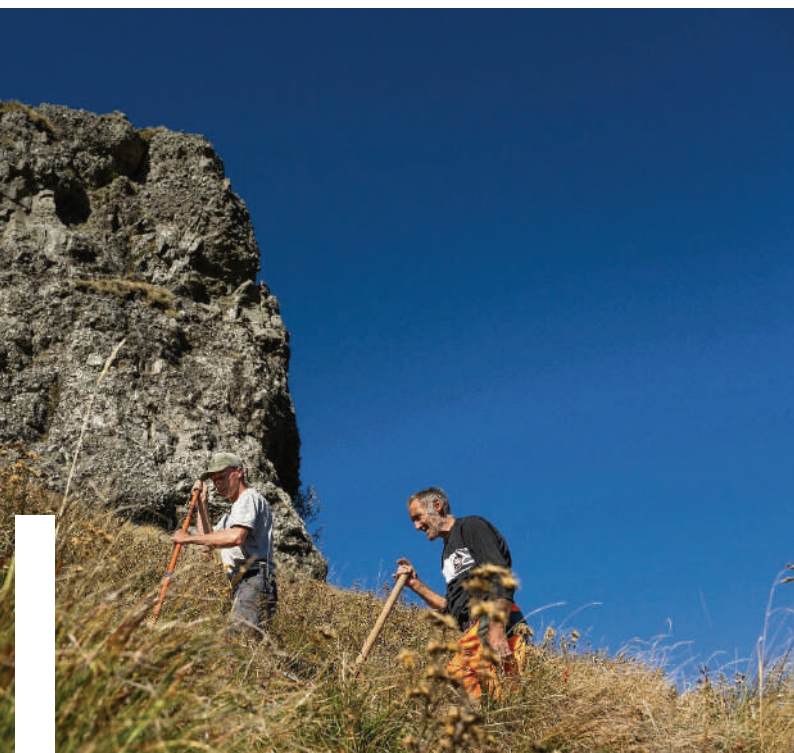
Au pied du rocher du Bec de l'Aigle, les travées, comme des rigoles creusées par les passages des randonneurs et le ruissellement de l'eau, sont restaurées avec de la toile de coco. À certains endroits, des marches sont construites, pour structurer le sentier, ainsi que des passages pour l'écoulement de l'eau. PHOTOS JÉRÉMIE FULLERINGER

Natura 2000 et la communauté de communes de Hautes Terres, chargée de l'entretien du sentier. Depuis quelques jours, les sentes ravinées sont pansées à l'aide de boudins de coco – une toile marron clair – montés à dos d'homme, depuis la lisière de la forêt. Au pied du rocher, sommet du Bec de l'Aigle, Hugo Philippe, garde nature au parc des Volcans d'Auvergne, s'affaire : « Là, on avait une immense rigole. On a remblayé avec des boudins de coco, c'est en fait des fibres de chanvre. Dessus, on remet de la terre végétale et ensuite on pose une toile de chanvre. Elle va permettre aux graines de se fixer sur la toile alors qu'avec l'écoulement de l'eau et le passage des randonneurs, elles ne se fixent jamais sur le sol. Ces rigoles sont des toboggans géants. »

stabilisation du sol : « C'est une technique qui a fait ses preuves et qui est très utilisée dans le reste du parc, notamment dans le massif du Sancy », souligne Tifenn Chantelauze. Quelques marches structurant le sol ont été aménagées sur le parcours ainsi que des dispositifs d'évacuation des eaux : « Ils créent un passage forcé qui évite à l'eau de s'accumuler sur l'itinéraire. Ce sont de gros caniveaux. » Ils sont fabriqués sans béton mais avec des planches en bois non traitées.

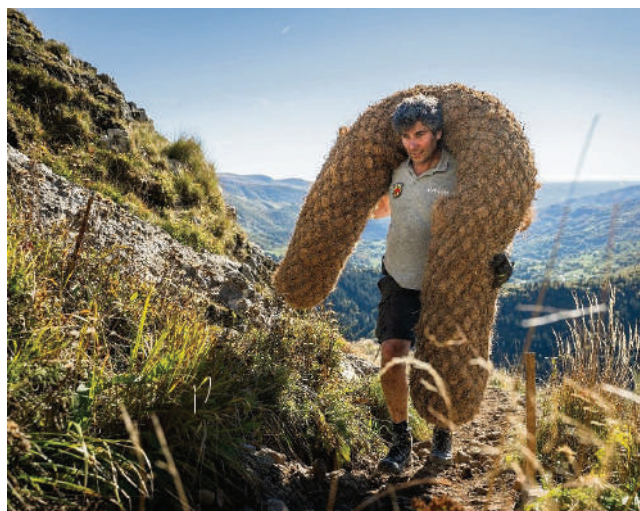
Frédéric Hag, garde nature au parc des Volcans d'Auvergne, achemine un boudin de toile de coco, d'un poids de 30 kilos, vers le sommet.
